Commission “Evaluation des Politiques publiques”

Enquête sur les questions d’accessibilité dans le cadre de la mise en place du PAVE

4.1	Eléments techniques élémentaires à respecter et relevés lors de nos collectes de données.....	19
4.1.1	4.1.1 CONSTAT	21
4.2	Les incivilités constituent une part importante des obstacles aux déplacements des PMR	25

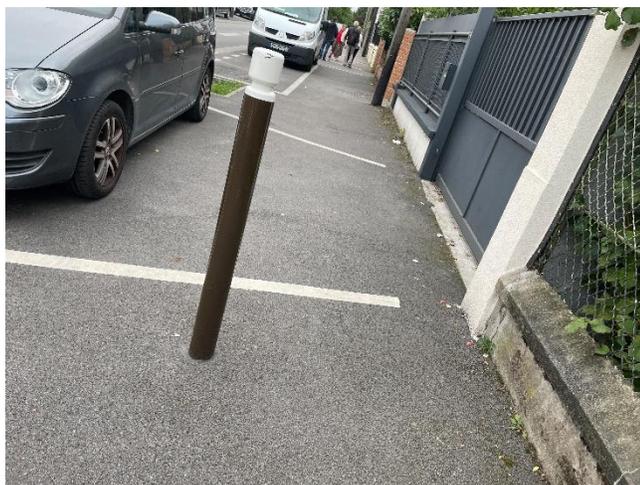
Avenue d'Orléans

Un seul côté (côté pair) respecte à peu près les normes. Il subsiste quelques anomalies : place handicapé étroite, feux non sonorisés, un potelet mal placé (n°14 de la rue).

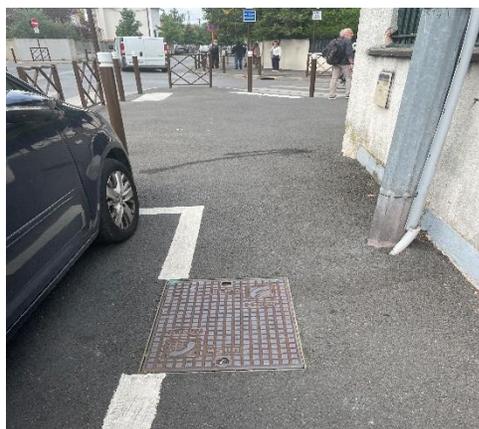
Côté impair 12 anomalies constatées, cela concerne principalement des portions de trottoir de moins de 1,40m au droit des places de stationnement.

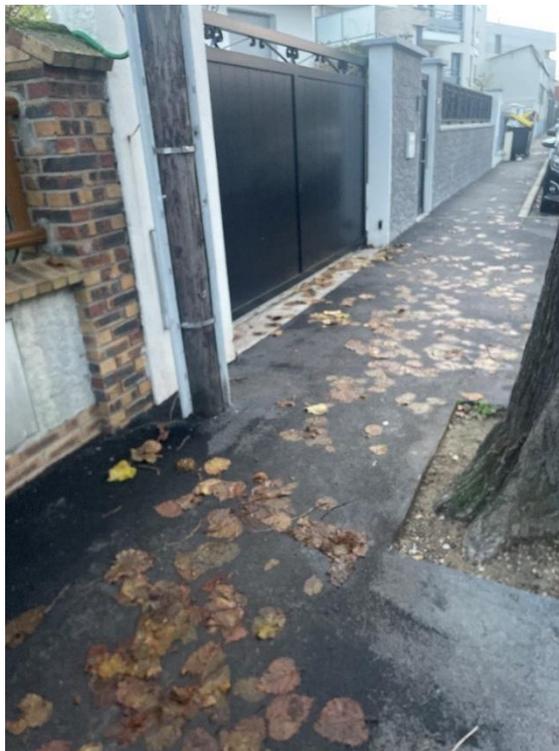
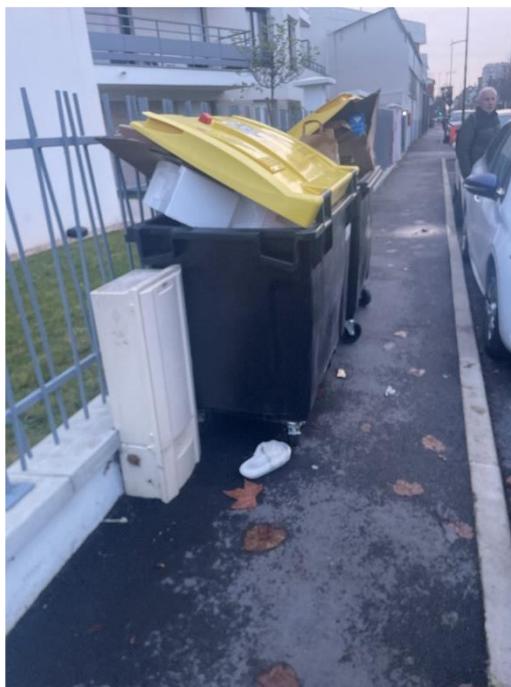
Avenue de Sully

Après reprise de certains aménagements les normes sont à peu près respectées mais des anomalies demeurent. Cela concerne des fosses d'arbres trop larges, des poteaux ou des boîtiers électriques mal placés et altérant la largeur du trottoir.

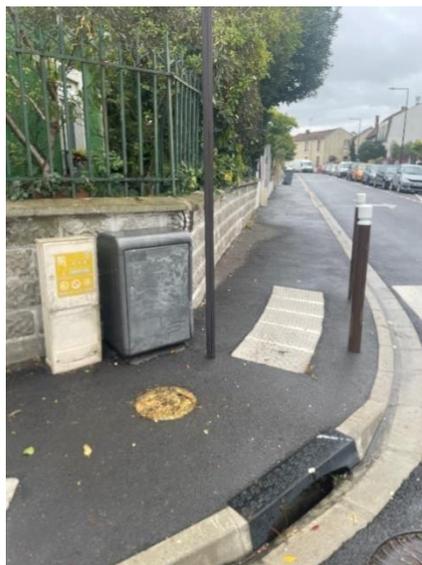
Rue Pierre et Antonin Magne

Un seul côté respecte la largeur de 1,40m, sauf au carrefour JB Clément

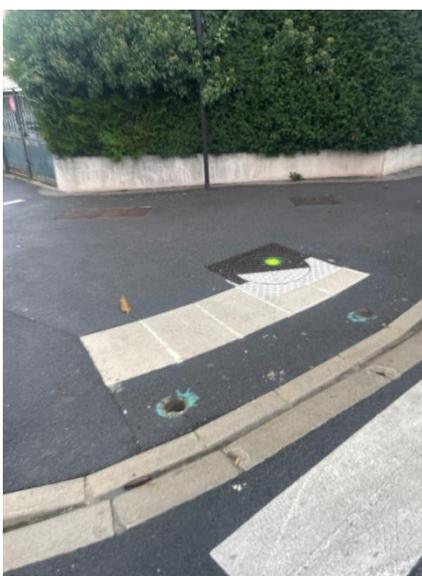
Et absence des potelets (BEV) au carrefour Sévigné

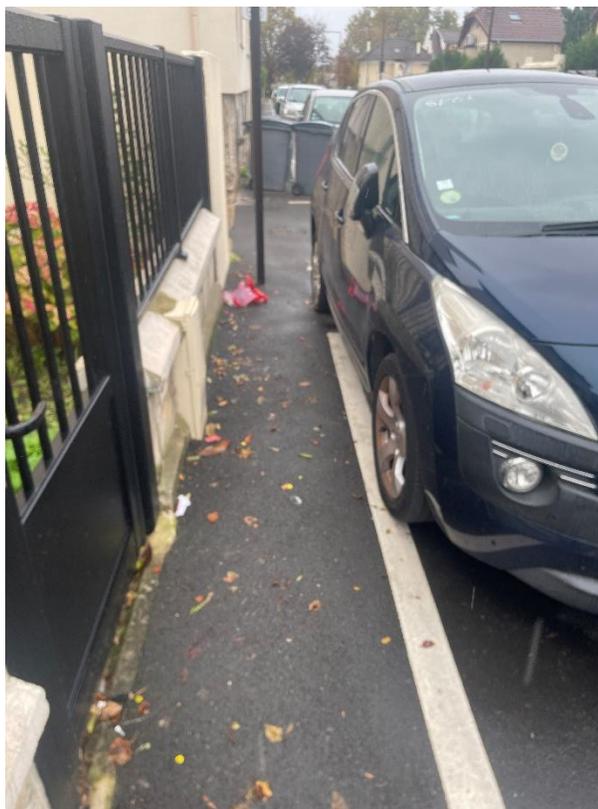
Et côté impair, trottoir globalement moins de 1.40m

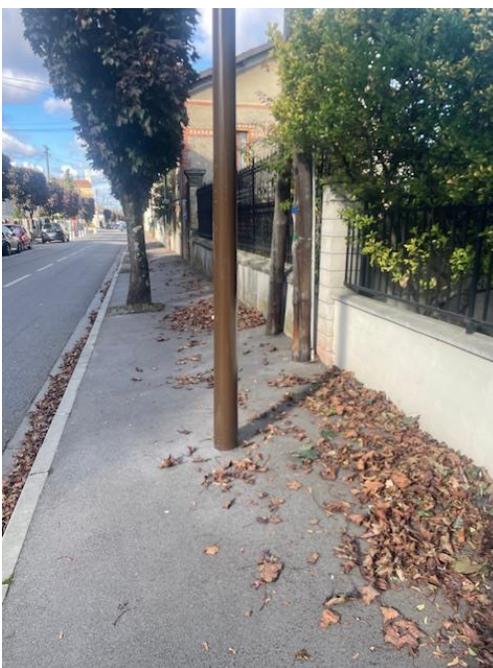
Avenue Liegeard

Eclairage LED centré au milieu du trottoir, poubelle de rue, banc et panneau Navette empêchent un passage de 1,40m

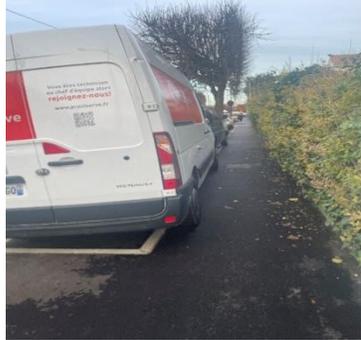
Le stationnement sur les bateaux qu'il s'agisse de celui des propriétaires ou des entreprises intervenant chez des particuliers.

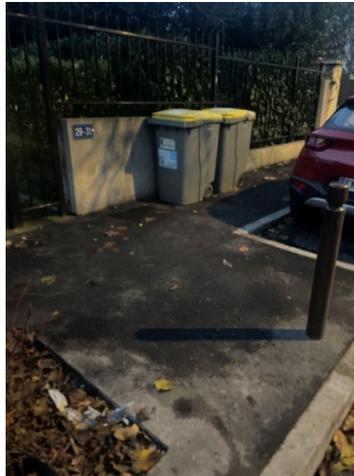
Les poubelles sont également des obstacles fréquemment rencontrés

- Les containers sortis tôt dans la journée et rentrés tard le lendemain entravent la circulation en particulier dans les collectifs.
- Les emplacements prévus sont souvent trop étroits, peu respectés ou inexistant.
- La remise en place des poubelles par les ripeurs se fait souvent au milieu du trottoir.
- Il serait nécessaire de revoir avec les bailleurs, les propriétaires et l'EPT les règles ou les modifications nécessaires.

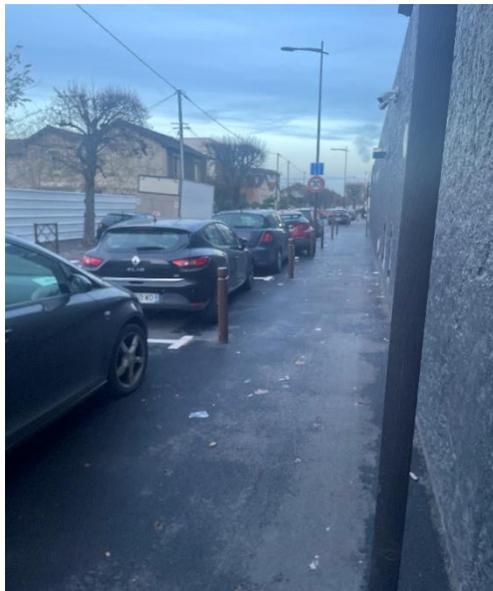
Certains potelets ou barrières sont mal placés (au milieu de passages piétons ou ne respectant pas les dimensions d'écartement).

Il semble qu'une seule demande d'un particulier suffise à la mise en place de ces mobiliers. L'implantation de certains panneaux de signalisation ou de corbeilles publiques, à quelques dizaines de centimètres près, ne respecte pas la réglementation et entrave la circulation des PMR. Cette réglementation devrait être connue des personnes chargées de ces installations.

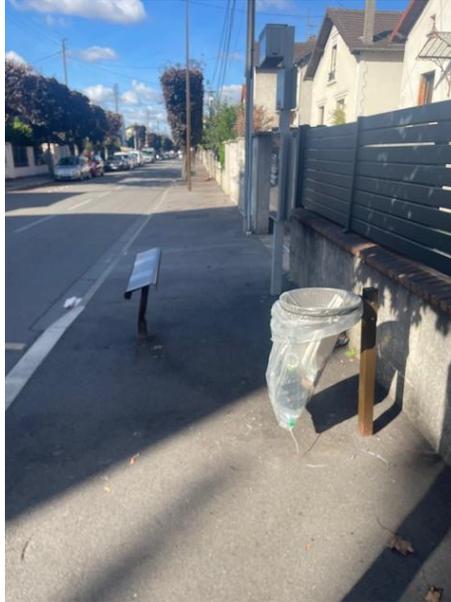
Exemple d'implantation totalement hors normes PAV qu'on aurait pu éviter facilement sur l'avenue Liegeard : banc poubelle et panneau de signalisation arrêt bus.
Tout récemment (bien après notre relevé) un panneau de sens interdit a été rajouté à une hauteur d'environ 1.50. Ceci est un obstacle dangereux pour un non-voyant. (PAV hauteur mini 2.20m)

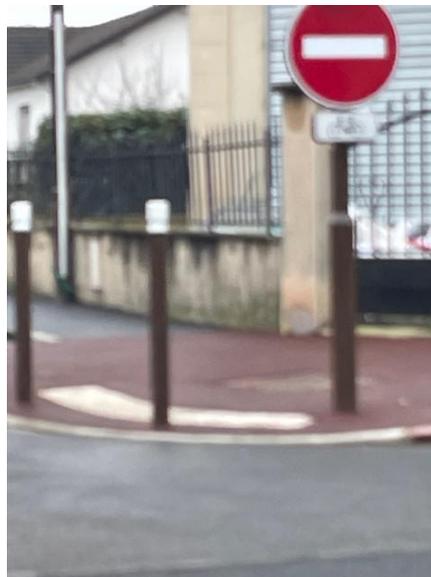
Des plaques d'égout, des racines d'arbres, des bouches d'eau dont l'élévation au-dessus du niveau du sol peuvent constituer des obstacles soit infranchissables soit dangereux. L'implantation de certaines bandes podotactiles (BEV) sont incohérentes pour la traversée de chaussée. Certains carrefours en sont dépourvus.

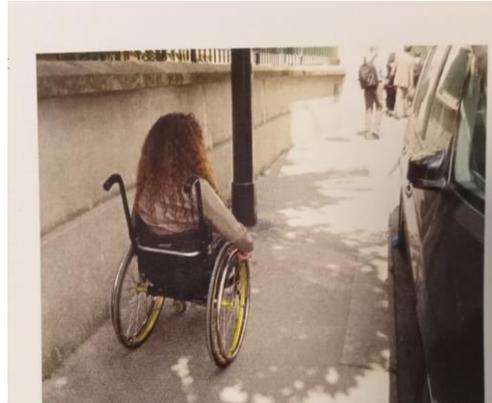
3-Profil en travers

En cheminement courant, le dévers est inférieur ou égal à 2 %. La largeur minimale du cheminement est de 1,40 mètre libre de mobilier ou de tout autre obstacle éventuel. Cette largeur peut toutefois être réduite à 1,20 mètre en l'absence de mur ou d'obstacle de part et d'autre du cheminement.

Devers < 2 %, et de 1 % pour les trottoirs étroits.

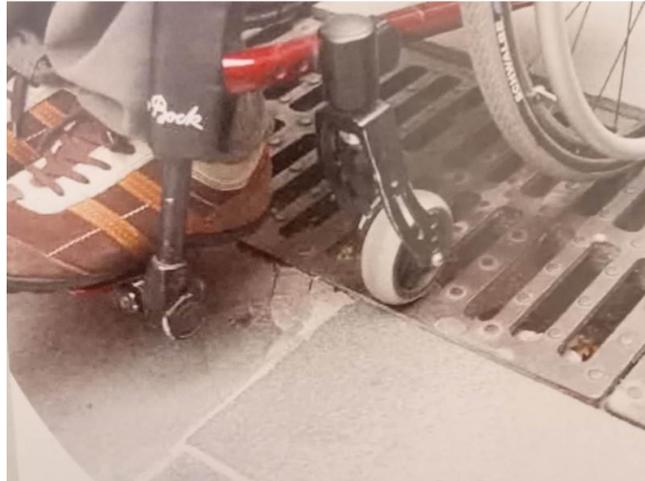
a) Les trous ou fentes dans le sol résultant de la présence de grilles ou autres équipements ont un diamètre ou une largeur inférieurs à 2 centimètres.

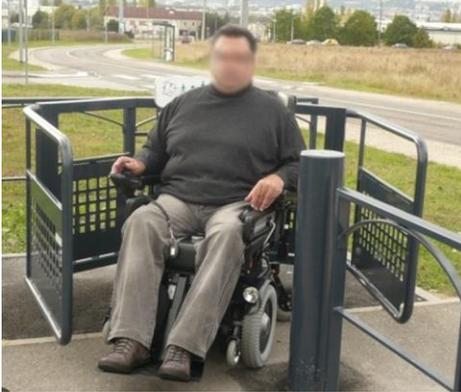
e) Si un cheminement pour piétons comporte un dispositif de passage sélectif, ou " chicane ", sans alternative, ce dispositif permet le passage d'un fauteuil roulant d'un gabarit de 0,80 mètre par 1,30 mètre .

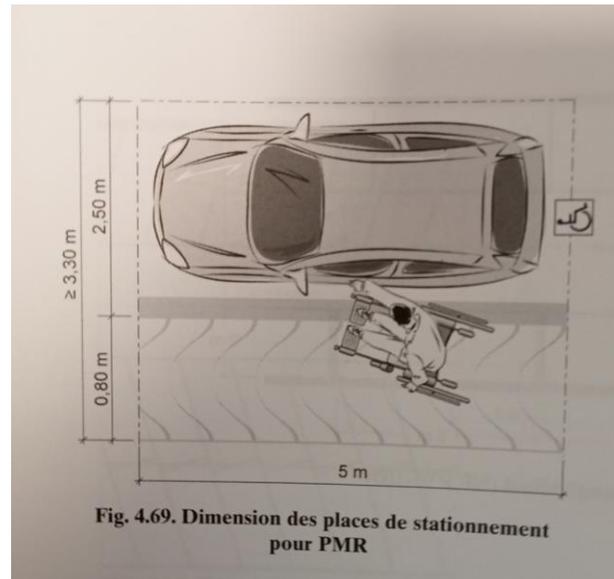
Fig. 4.69. Dimension des places de stationnement pour PMR

Par dérogation à la règle énoncée à l'alinéa précédent, en cas de stationnement longitudinal à gauche et de plain-pied avec le trottoir, la largeur de l'emplacement prévu pour le véhicule peut être réduite à 2 mètres, à condition de ménager une largeur de trottoir de 1,80 mètre comprenant une bande latérale matérialisée de 0,80 mètre au droit de cet emplacement. Les emplacements réservés sont signalés conformément à l'arrêté du 7 juin 1977 et à l'arrêté du 16 février 1988 susvisés, et notamment aux dispositions de l'article 55 et de l'article 118 de l'instruction interministérielle sur la signalisation routière, quatrième partie (Signalisation de prescription) et septième partie (Marques sur chaussées). Ils sont répartis de manière homogène sur la totalité de la voirie de la commune, selon un plan de zonage élaboré après avis de la commission communale pour l'accessibilité aux personnes handicapées ou dans le cadre du plan de mise en accessibilité de la voirie et des espaces publics.

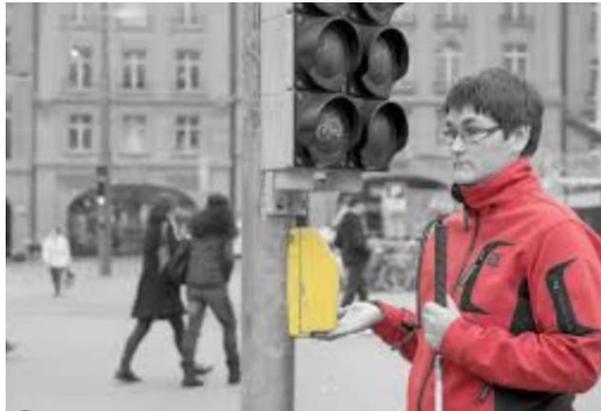
10) Feux de circulation permanents

Les signaux pour les piétons associés aux feux de signalisation lumineuse sont complétés par des dispositifs sonores ou tactiles conformes à l'arrêté du 21 juin 1991 susvisé, et notamment aux dispositions de l'article 110.2 de l'instruction interministérielle de signalisation routière, sixième partie (Feux de circulation permanents), et aux normes en vigueur.

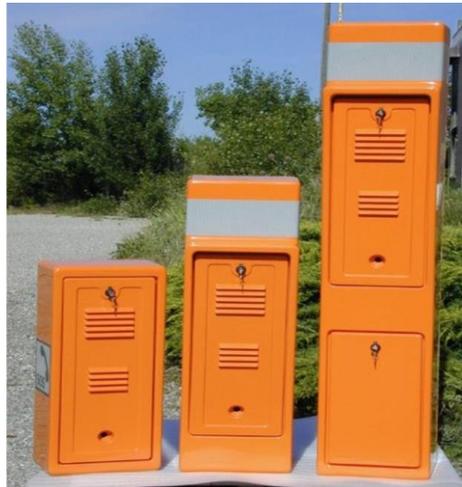
11) Postes d'appel d'urgence

Les postes d'appel d'urgence sont conformes aux normes en vigueur. Ils sont munis du matériel nécessaire pour délivrer un retour d'information pouvant être reçu et interprété par une personne handicapée.

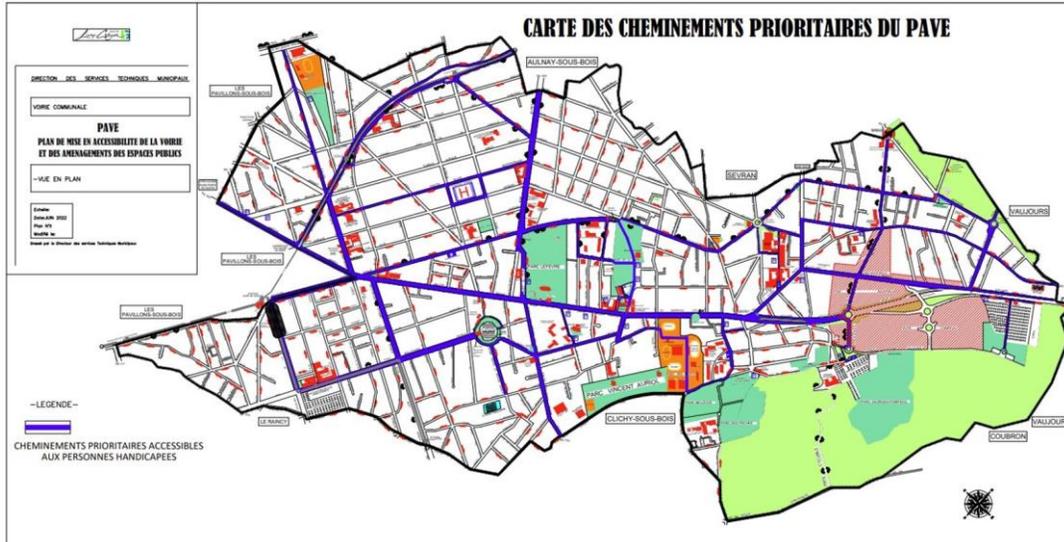
Cheminement prioritaire en bleu
